## 「桜堤防」の機能評価について

湯沢河川国道事務所 野口 寛明

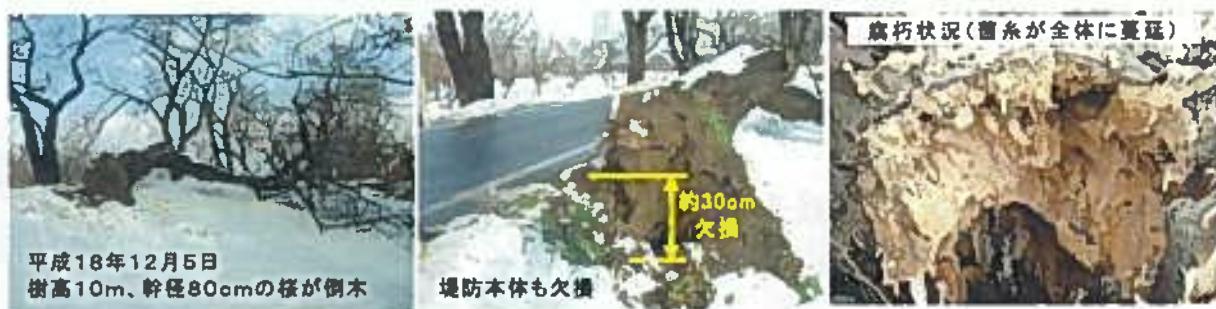
現在、「桜堤防」の桜は、樹齢60年程度と推定され、一般に「ソメイヨシノ」の寿命とされている50年～70年に直面し、昨年、樹勢減衰による腐朽進行が要因とされる倒木により、堤防の一部が欠損する事象が発生しました。

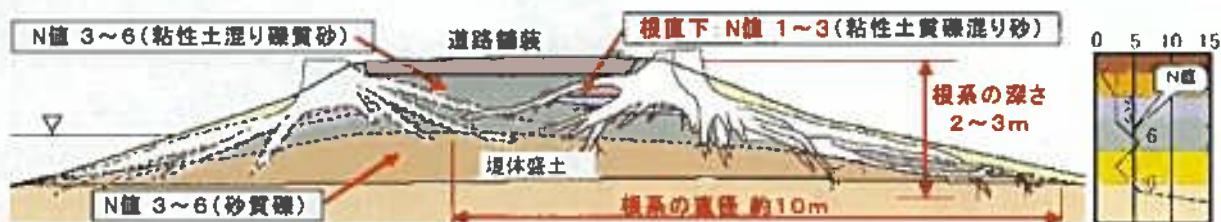
根系の範囲は、直径約10m、深さ2m～3mであり、堤防全体に分布し、根系付近は、N値1～3程度で非常に緩い土質であることが確認されました。

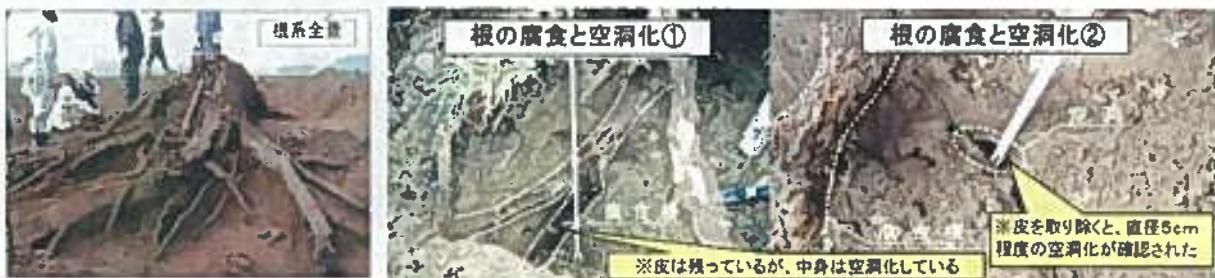
堤体を開削調査した結果、根系が腐食し、皮部分は残っているものの皮部分を取り除くと内部が空洞になっていることが分かりました。このような状況から洪水時に

水位が上昇した場合には、堤体の弱体化した部分から漏水し、被害が発生する可能性があることが直接的に確認されました。

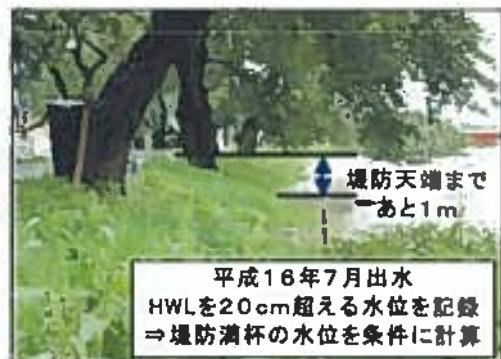
堤防内の浸透流が堤防の強度へ与える影響を把握するため、既往の出水状況及び開削調査時に得た土質定数等を基に洪水時の堤防状況を想定し、浸透流解析による概略検討を実施しました。検討の結果、堤体内の腐食根等が、根系部の透水係数に大きく影響し、基準値を満足できず、耐浸透機能の低下の実態が定量的に確認されました。

接植樹無しの堤防	桜が植樹され、根が腐食していると想定した堤防
1. 検討断面	▽堤防満杯水位 Bn(桜植樹無し)	▽堤防満杯水位 Bn(根系腐植有り)
2. 土質定数(透水係数)	Bn(桜植樹無し) Bn(根系腐植有り) Ag(礫質土)	1.23E-03 — 4.20E-02
3. 局所動水勾配 (照査基準)	0.17(OK)	0.62(OUT) $I < 0.5$
