## 「桜堤防」の機能評価について

湯沢河川国道事務所 野口 寛明

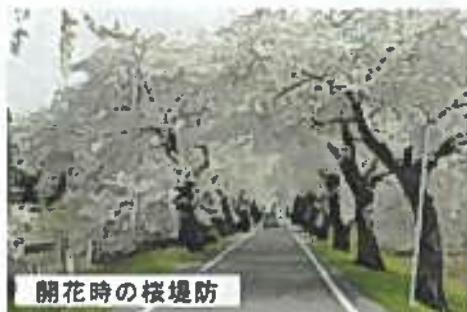
開花時の桜堤防

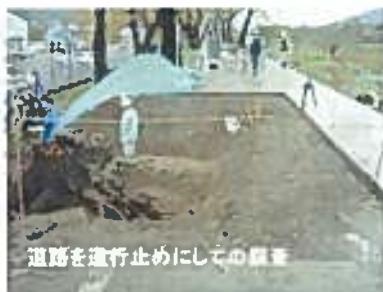
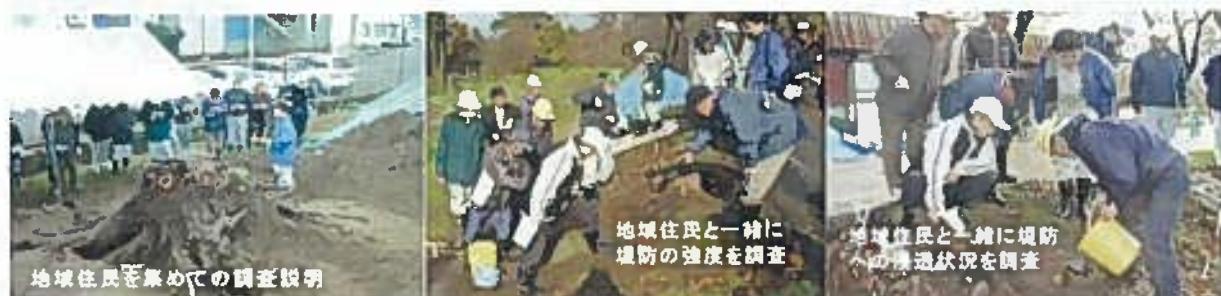
堤体内部における老朽化した根系の状況及び堤防の質的状況を把握するため、老木化による伐採から4年経過した切株を選定し、道路を通行止めにして、堤体の開削調査を実施しました。調査にあたっては、地域の理解を深めるため「雄物川堤防桜愛護会」等、地域住民と一緒に調査を進めました。

根系の範囲は、直径約10m、深さ2m～3mであり、堤防全体に分布し、根系付近は、N値1～3程度で非常に緩い土質であることが確認されました。
